Dipl.-Ing. Ralf Lüdeking, Düsseldorf; Dipl.-Ing. Udo Lenz, Essen

## Instandsetzung mindert Emissionen

Messtechnische Untersuchungen zeigen:  
Eine gepflegte Gleiskreuzung ist leiser

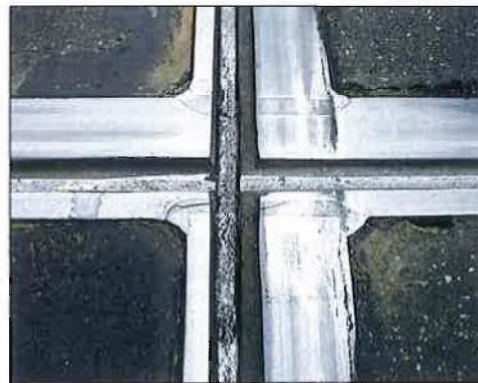
Abb. 3: Herzstück einer Kreuzung.

Der normale Verschleiß einer Flachrillenanlage äußert sich darin, dass der Rillenboden durch die Spurkranzkuppen des Straßenbahnfahrzeugs tiefer ausgefahren wird. Ab einer Rillentiefe von etwa 19 mm führt die Ausfahmung dazu, dass Bahnen mit geringer Spurkranzhöhe nicht mehr auf dem Spurkranz, sondern auf der normalen Lauffläche über die Kreuzung fahren. Abbildung 3 zeigt eine derartige Anlage.

Dabei entstehen erhebliche Luft- und Körperschallemissionen, wenn Räder die Rillen der querenden Schienen im Bereich der Herzstücklücken überfahren.

Die annähernd doppelte Streckenbelastung hatte dazu geführt, dass die Bahnen der Linie 704 und 709 bei einer Rillentiefe von et-

wa 21 mm fast alle mit Radlauffläche in die Herzstücklücke fielen, während die Bahnen der Linie 708 diese Lücke noch auf dem Spurkranz („quasi auf Zehenspitzen“) überquerten. Die Tatsache, dass die Bahnen der 708 (Messrichtung III/IV) mit dem Spurkranz auf dem Rillenboden auch die querenden tief gefahrenen Rillen als punktuelle Unebenheit überfahren, scheint hinsichtlich der Emissionen unbedeutend zu sein.

Die Minderungen der gemessenen Luft- und Körperschallpegel belegen deutlich, wie wichtig es ist, die im Straßenbahn-/Stadt-bahnbereich häufig unvermeidlichen Flachrillenherzstücke hinsichtlich der Rillentiefe in einwandfreiem Zustand zu halten.

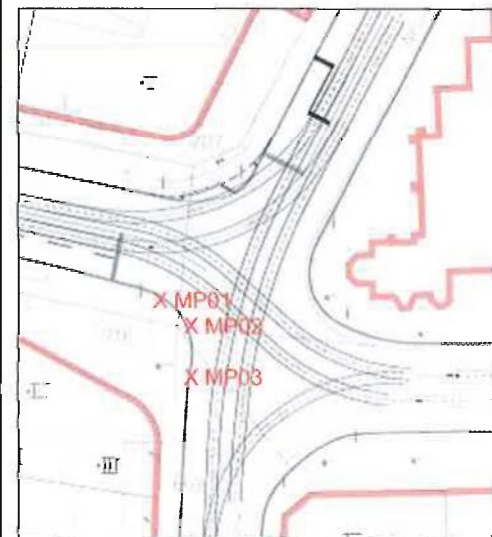
Abb. 4: Anordnung der Messpunkte.

Bordstein in 1,2 m Höhe angeordnet. Der horizontale Abstand betrug rund 5 m. An gleicher Stelle wurde ein Geofon zur Erfassung der Schwingungsemissionen aufgestellt. Zwei weitere Geofone befanden sich links und rechts davon auf weiteren Bordsteinen. Die Datenerfassung erfolgte mit einem Universalmessgerät bei Straßenbahnvorbeifahrt in allen Messpunkten gleichzeitig. Während der Messung wurden vor Ort die Fahrtrichtung und der Fahrzeugtyp protokolliert. Auf dem Lageplanauszug (Abb. 4) sind die Messpunkte eingetragen. Das Mikrofon be-

fand sich im Messpunkt MP02. Die Messungen erfolgten jeweils zur Tagzeit unter Linienebetrieb. Vor Ort wurden die in den Geofonen angeregten Schwingungssignale sowie der vom Mikrofon erfasste Schalldruckpegel während der einzelnen Vorbeifahrten erfasst. Die Messdaten wurden im Labor mit den üblichen Methoden ausgewertet.

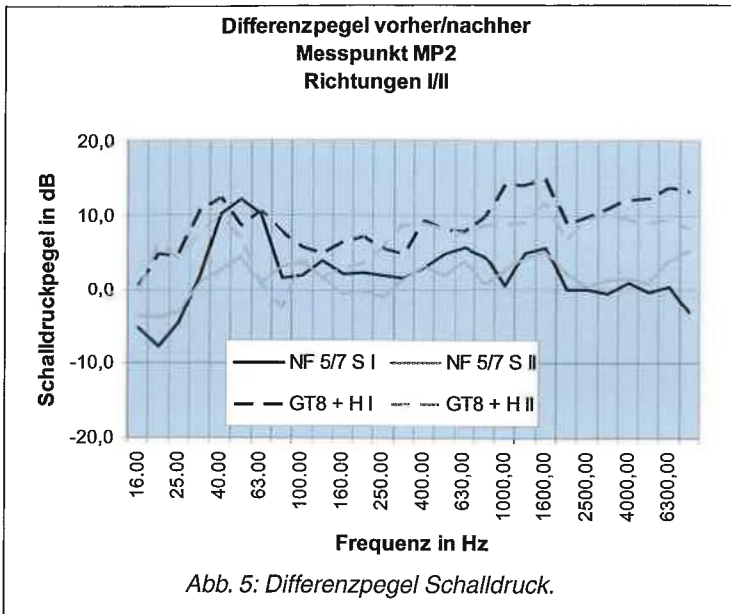
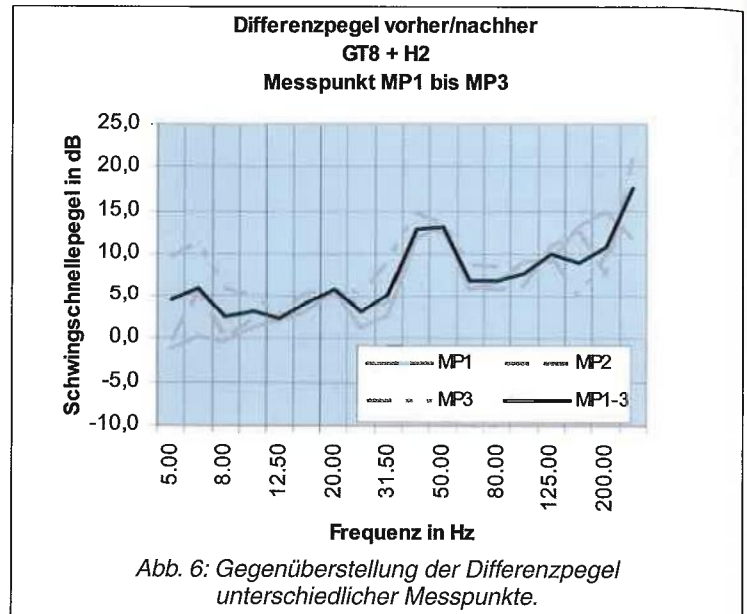
wurden energetisch gemittelt. Für die unterschiedlichen Erreger wurden für jeden Messpunkt die Differenzpegel ( $\Delta L_v = L_{v,v} - L_{v,n}$ ) gebildet. Die Differenzpegelbildung erfolgte so, dass positive Differenzen eine Pegelminderung darstellen. Weiterhin wurden die Differenzpegel der über die drei Messpunkte gemittelten Pegel gebildet. In Abbildung 6 sind die in den drei Geofonmesspunkten ermittelten Schwingschnelle-Differenzspektren des GT8-Fahrzeuges der Fahrten in Richtung I dem entsprechenden Mittelwert der drei Messpunkte gegenübergestellt. Es zeigt sich, dass sich die einzelnen Differenzpegel gut mitteln lassen. Dies gilt auch für die Fahrten in Richtung II. Bei den Fahrten in Richtung III/IV sind die Unterschiede größer (Abb. 7).

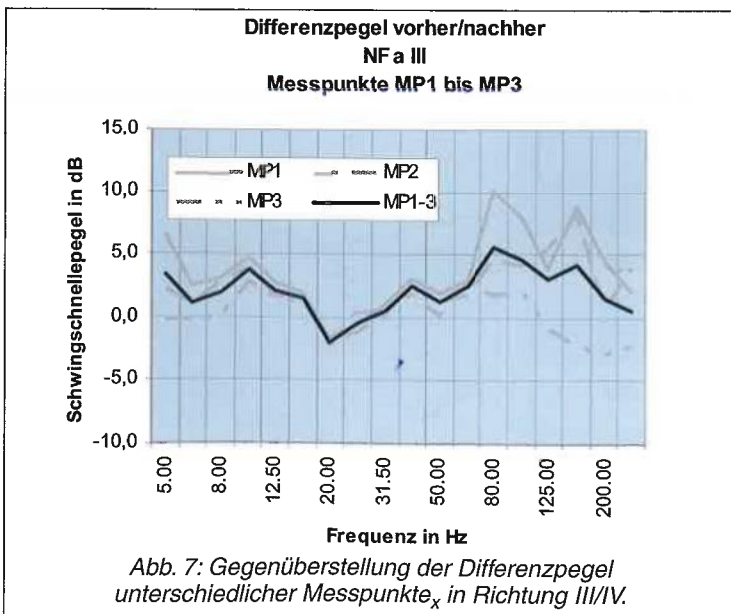
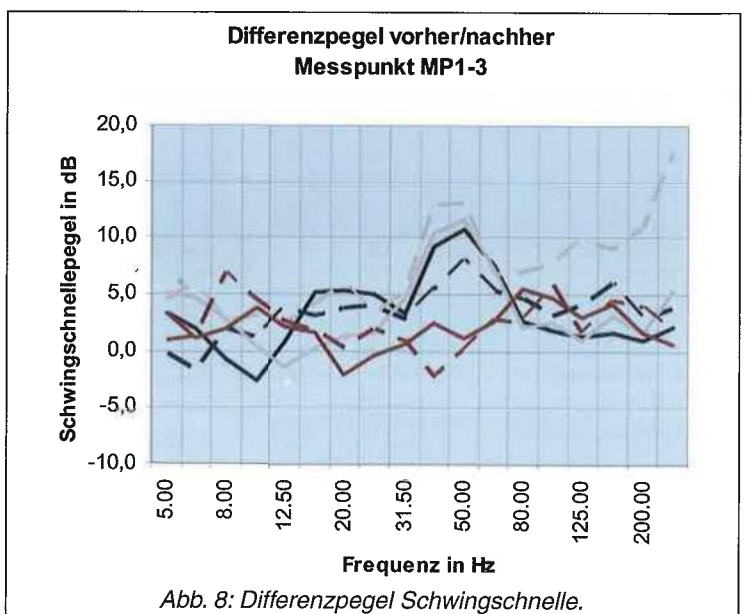
In Abbildung 8 sind die für die unterschiedlichen Erreger über alle Messpunkte gemittelten Differenzpegel zusammengestellt. Ins-

gesamt gesehen ist eine Minderung der Schwingungsanregung zu erkennen. Dies lässt sich auch aus der Gegenüberstellung der mittleren Schwinggeschwindigkeiten nach Tabelle 2 entnehmen.
